Детали «гарантийного» автомобиля с пробегом 38 тыс. км при «обычной» эксплуатации в Москве и Московской области

Детали редакционного Polo с пробегом 104 тыс. км, из которых 32 тыс. км пришлось на ускоренные ресурсные испытания Автотрево

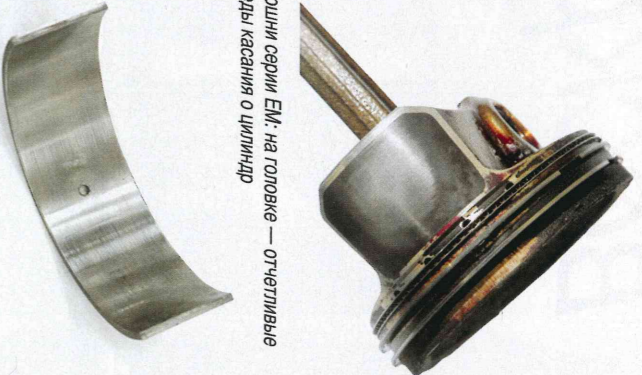
Шатунные вкладыши лишь слегка изношены

На верхней части зеркала цилиндра виден след от перекалки поршня

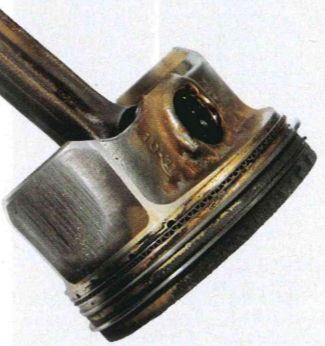
В нашем случае следы на головке едва заметны. Зато юбка поршня потрета сильнее

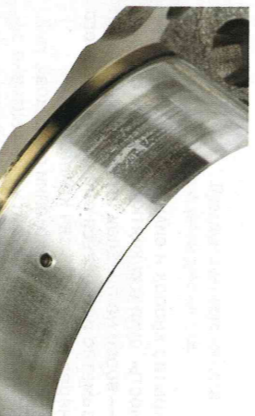
Отчетливо видно выкрашивание антифрикционного слоя, да и износ вкладыша больше

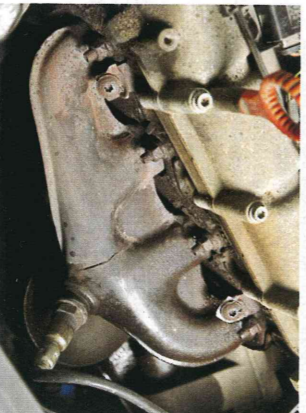
У Polo, скрутивших с конвейера сейчас, таких традиций в выпускном коллекторе появляться не должно — конструкция коллектора изменена
