# Знать как

Volkswagen Polo, 2010 год. 14,3 балла

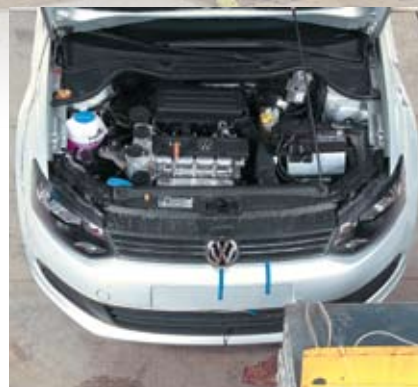
При левостороннем ударе сминаемому барьеру противостоят только левый лонжерон и коробка передач

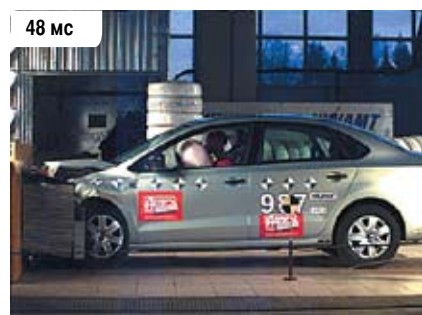
А еще через 20 миллисекунд ее купол уже раскрыт полностью и готов принять голову манекена

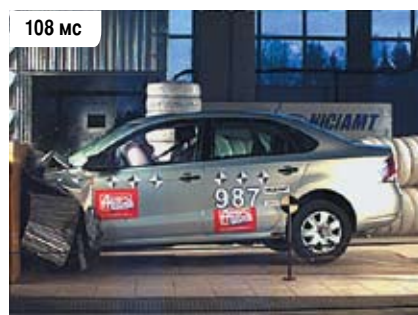
Затем подушка эффективно гасит инерцию тела «водителя» — трехмиллисекундный пик замедления составил неопасные 42,5 g, а НІС — 583 единицы

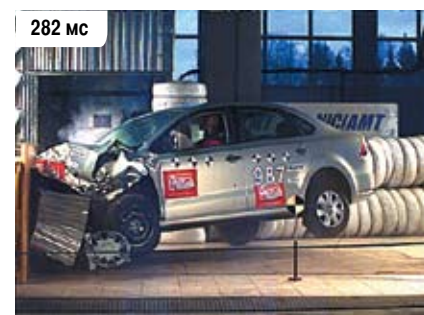
Несмотря на упругое соударение, затылок «водителя» при отскоке ударился о подголовник, а не о среднюю стойку

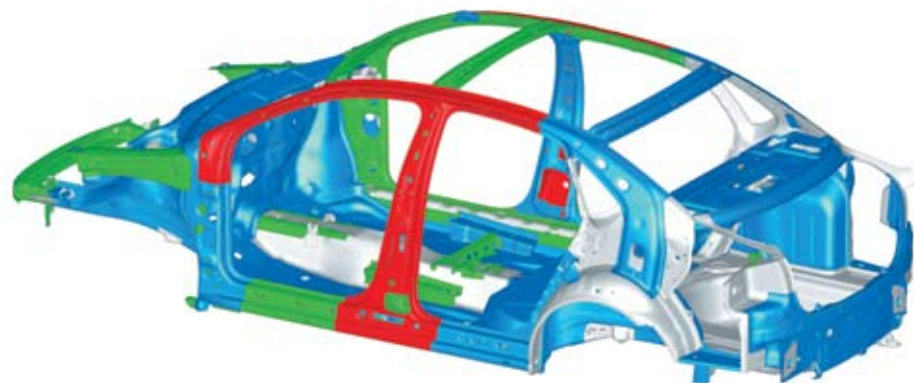
На долю низкоуглеродистой стали с пределом прочности менее 140 МПа у седана Polo приходится всего 38% массы кузова. Лонжероны, пороги, моторный щит и часть усилителей изготовлены из особо прочной стали (предел прочности 140—300 МПа, детали окрашены синим). Высокопрочная сталь (300—1000 МПа, зеленый цвет на схеме) идет на верхние лонжероны, балку переднего бампера, вставки в пороги, усилители крыши и опорные площадки передних кресел. А наружные панели средних стоек и верхней части боковины отштампованы из стали с пределом прочности более 1000 МПа (выделены красным)

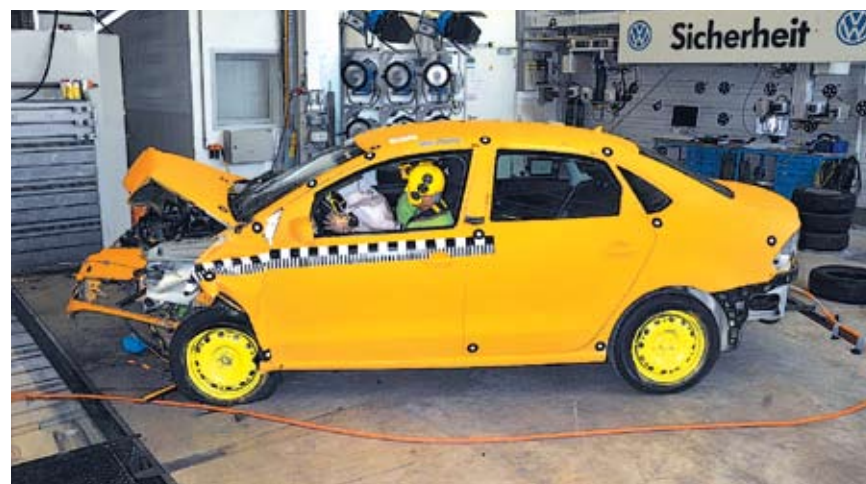
Краш-тест прототипа седана Polo по методике EuroNCAP на скорости 64 км/ч провели в Вольфсбурге в апреле прошлого года. Автомобиль был тяжелее нашей товарной машины на 140 кг, и результат был чуть хуже: нагрузки на грудь манекенов были «оранжевыми», а не «желтыми». В ходе работ над хэтчбеком Polo было разбито 70 прототипов и проведены тысячи виртуальных краш-тестов

Кстати, Глас все-таки дал нам посмотреть на результаты того пробного краш-теста заводского прототипа седана: машина с не столь тщательно усаженными манекенами и испытательной массой 1400 кг (на 140 кг больше, чем у нас) заработала 11 с лишним баллов. А серийная — 14,3 балла! Причем наверняка свою положительную роль сыграла и правильная подгонка посадки манекенов в пределах допусков методики EuroNCAP. Чуть поменьше угол наклона спинки, чуть

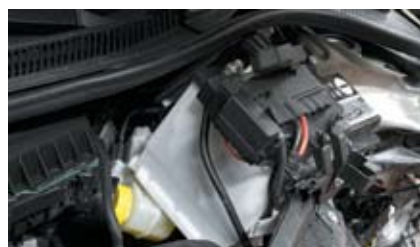
Аккумулятор не расплющило о главный тормозной цилиндр — он «подпрыгнул» выше и сохранил герметичность. Хороша и прокладка жгутов: ни один провод не замкнуло на «массу» — даже после удара электрооборудование было работоспособно

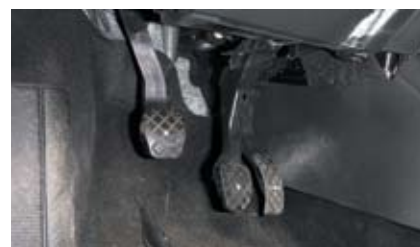
Оценить уровень угрозы ступням мы можем лишь умозрительно: специалисты полигона потропились и измерили перемещение педалей при приложении нагрузки в 200 ньютонов, что делается при проверке «блокировки» педалей

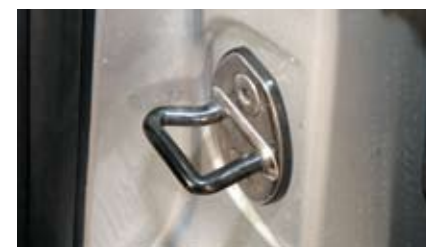
Такой хитрый профиль скобы Volkswagen применяет неспроста — даже при сильной деформации дверного проема скобу не «закусит» в замке

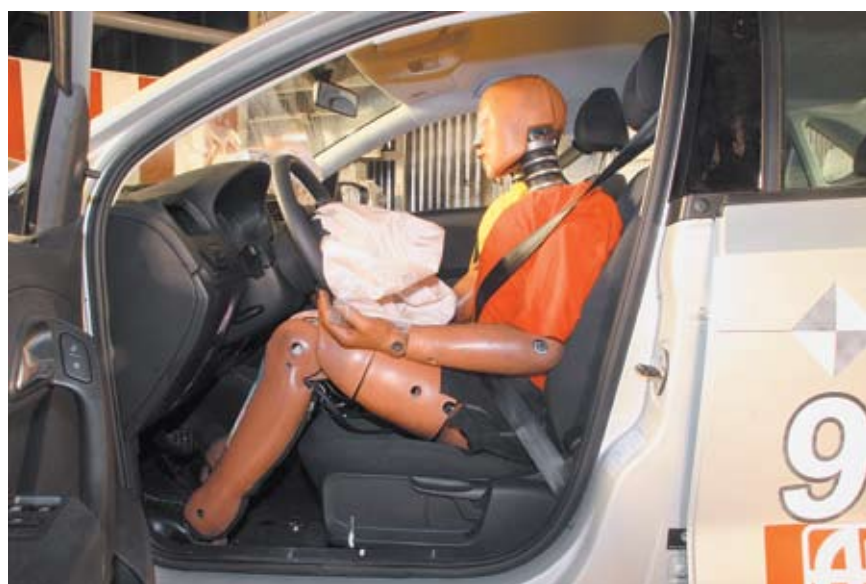
Водительская дверь после удара с 64 км/ч не только открывается, но и закрывается без проблем! Пристегнутому водителю среднего роста, если он поставит спинку кресла ближе к вертикали, а верхнюю точку крепления ремня безопасности поднимет на максимум, при такой аварии грозит только ушиб грудной клетки и царапины от педали сцепления («желтый» уровень угрозы)

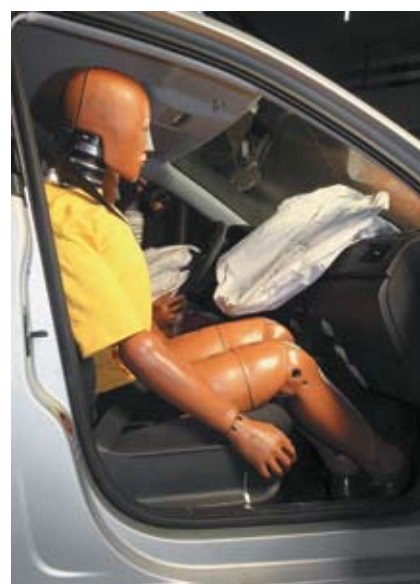
«Пассажир» несильно уперся ногами в скошенную крышку бардачка. А правильно раскрывшаяся подушка помогла снизить нагрузку не только на голову (НІС — 414 единиц), но и на грудь

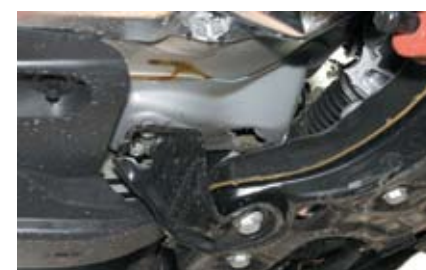
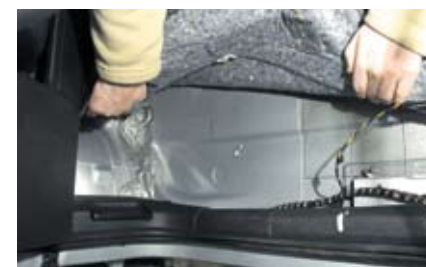
С левой стороны подрамник «с мясом» вырвало из кузова (фото сверху), зато пол в ногах водителя остался цел (нижнее фото)
