Двигатели CFNA, которыми помимо калужских Polo оснащаются Skoda Fabia и Skoda Roomster, производятся исключительно на немецком заводе Volkswagen в Хемнице. С таким мотором наш Polo-седан неплохо прошел 32 тысячи километров весьма жестких ресурсных испытаний (AP №23, 2011), равных 100-тысячному пробегу в обычных условиях, а далее скромно трудился в редакции «по хозяйству», накатав еще 72 тысячи километров.

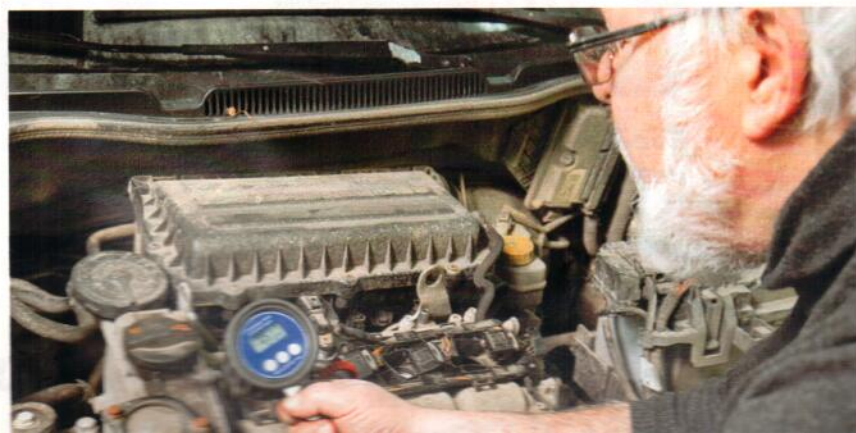
лицо! У «наших» поршней обнаружались следы контакта выше колец, у самого днища, в плоскости качения, и изрядные потертости юбок, а на зеркале стенок цилиндров — соответствующие ответные отметины. Жестко перекадывается поршень! А способствуют этому высо-

На верхней час
от перекадки

Детали ред
32 тыс. км

След перекадки
цилиндра изно
