Детали «гарантийного» автомобиля с пробегом 38 тыс. км при «обычной» эксплуатации в Москве и Московской области

Детали редакционного Polo с пробегом 104 тыс. км, из которых 32 тыс. км пришлось на ускоренные ресурсные испытания Автотрево

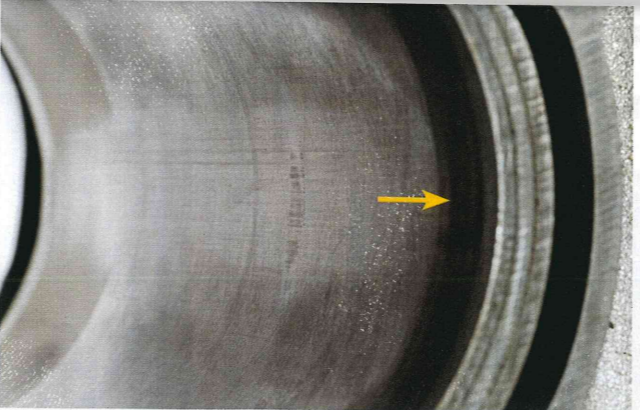
На верхней части зеркала цилиндра виден след от перекалки поршня

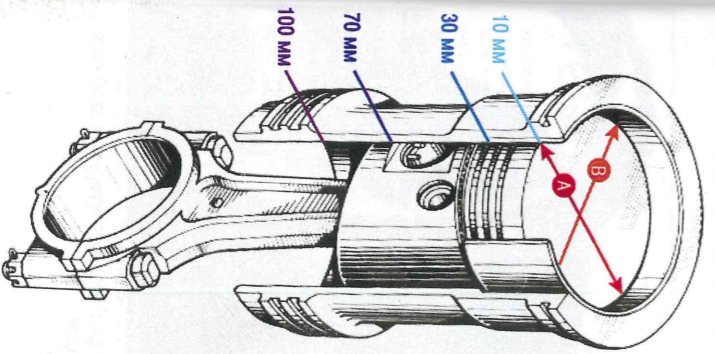
| Износ цилиндров, мм* | | | | | | | | | | | |
| 1-й цилиндр | 0,02 | 0,03 | 0,02 | 0,03 | 0,02 | 0,03 | 0,01 | 0,03 | 0,02 | 0,03 | 0,03 |
| 2-й цилиндр | 0,02 | 0,04 | 0,02 | 0,04 | 0,02 | 0,03 | 0,01 | 0,03 | 0,02 | 0,04 | 0,03 |
| 3-й цилиндр | 0,03 | 0,04 | 0,03 | 0,05 | 0,02 | 0,04 | 0,01 | 0,04 | 0,02 | 0,04 | 0,04 |
| 4-й цилиндр | 0,01 | 0,05** | 0,01 | 0,06 | 0,01 | 0,05 | 0,01 | 0,00 | 0,01 | 0,04 | 0,04 |

\*\* Значительный износ, предельно допустимый износ — 0,10 мм
