# Овалитет

Все началось с писем наших читателей — мол, у Роло-седана выявилась проблема: двигатель стучит, а мы, владельцы, не можем достучаться по этому поводу до производителя. Между тем в Авторевю есть Volkswagen Polo, причем с таким же мотором под обозначением CFNA. Машина куплена осенью 2010 года — считай, из первых «калужских» партий. Прислушались — и точно, есть «лишние» постукивания. Разобрали двигатель — и во всем разобрались.

Иван ШАДРИЧЕВ, фото Степана ШУМАХЕРА

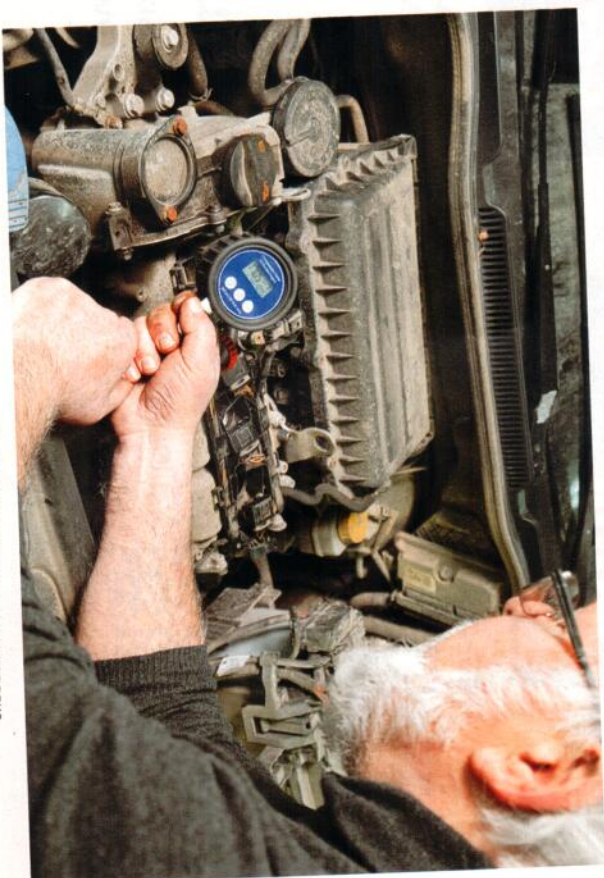
Компрессия во всех цилиндрах в норме — значит, здоровье мотора пока в порядке

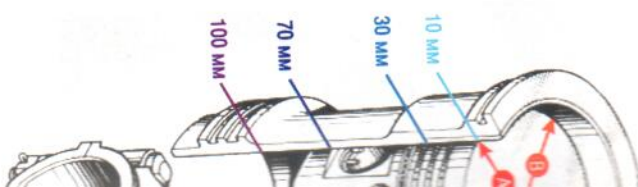
лицо! У «наших» поршней обнаружился следы контакта выше колец, у самого днища, в плоскости качения, и изрядные потертости юбок, а на зеркале стенок цилиндров — соответствующие ответные отметины. Жестко перекадывается поршень! А способствуют этому высо-

След перекалки один цилиндра изношено бол
