Овалитет

Все началось с писем наших читателей — мол, у Polo-седана выявилась проблема: двигатель стучит, а мы, владельцы, не можем достучаться по этому поводу до производителя.

Между тем в Авторевю есть Volkswagen Polo, причем осенью 2010 года — считай, из первых «калужских» партий. Прислушались — и точно, есть «тишние» постукивания. Разобрали двигатель — и во всем разобрались.

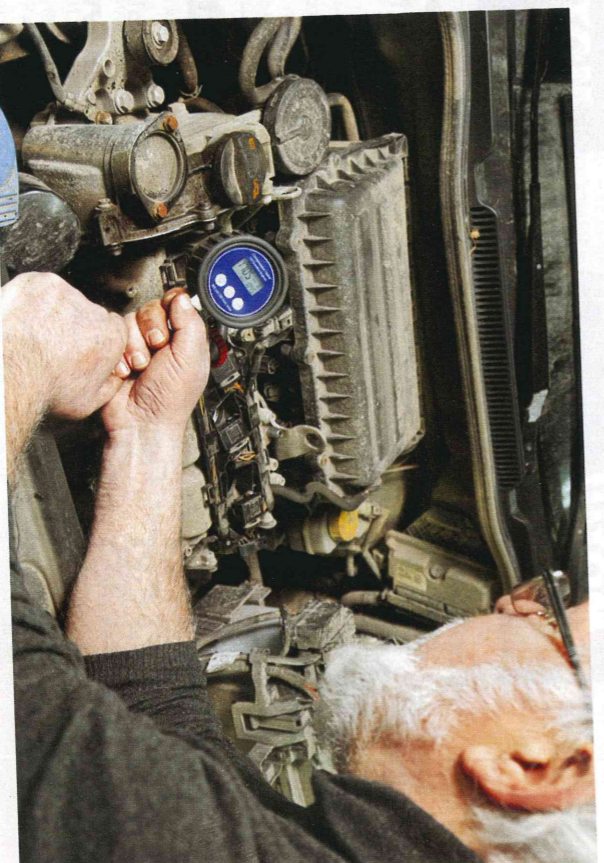
Компрессия во всех цилиндрах в норме — значит, здоровье мотора пока в порядке

Перед разборкой, само собой, измерили компрессию и давание масла. Оба параметра оказались на высоте, будто и не было сомнительного пробега.
